# Le Saint Sépulcre d'Angers

# Le Saint Sépulcre

# Historique des travaux

Rapport des désordres constatés sur le dôme  
lors de notre visite du 30 Décembre 1992

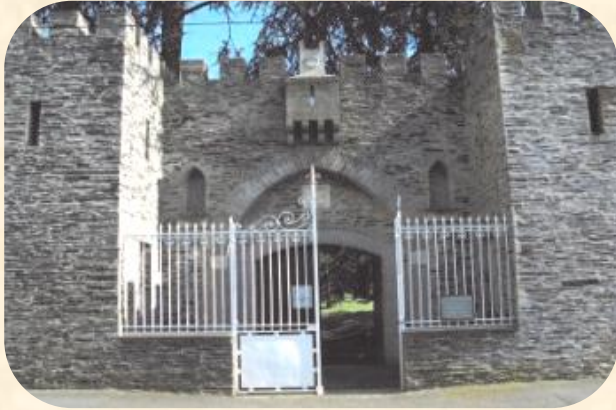
On pénètre dans la propriété de Monseigneur Potard en passant par la "**Porte de Damas**", porte monumentale, **aux deux tours carrées couronnées de créneaux, entourant une voûte orientale.**

Reproduction de la "Porte de Damas" qui, au nord des remparts de Jérusalem, est la plus proche de la basilique du Saint-Sépulcre.

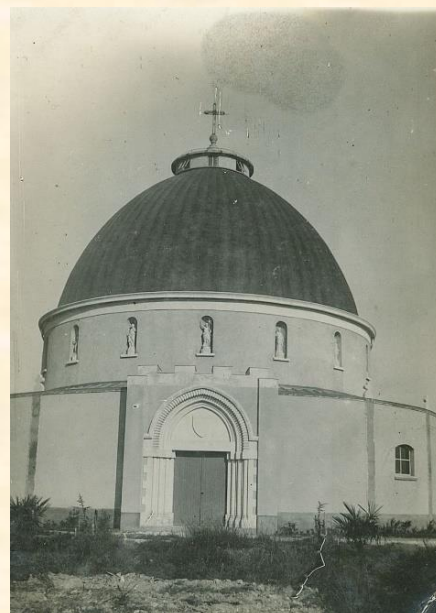
L'ensemble a un **diamètre de 24 m** à l'intérieur, **la coupole s'élève à 22 m**.

**Huit fenêtres éclairent la lanterne** qui en constitue le sommet.

Au-dessus se dressait une croix de fer, à 25 mètres du sol ; elle a dû être descendue en raison du mauvais état de son assise de béton. Certains soirs, elle était illuminée par 5 grosses lampes électriques.

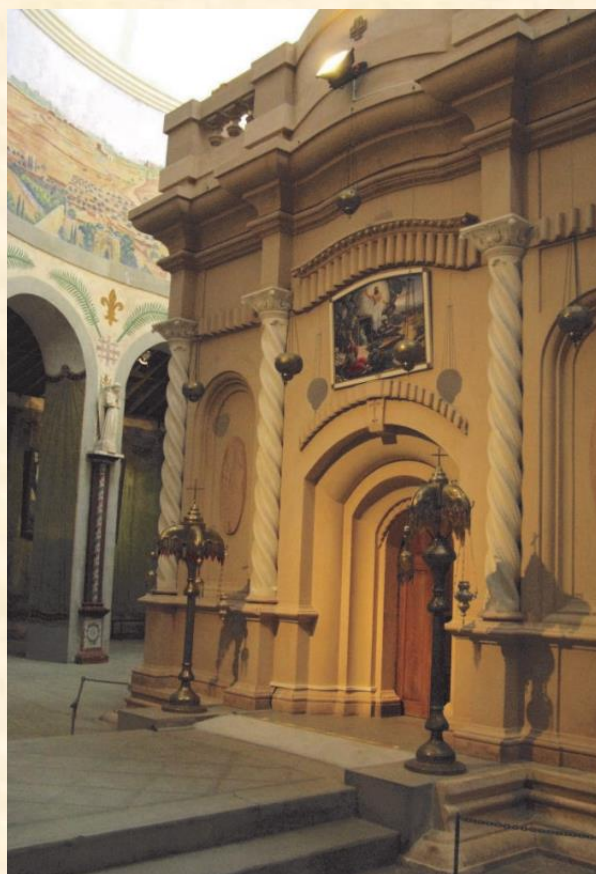
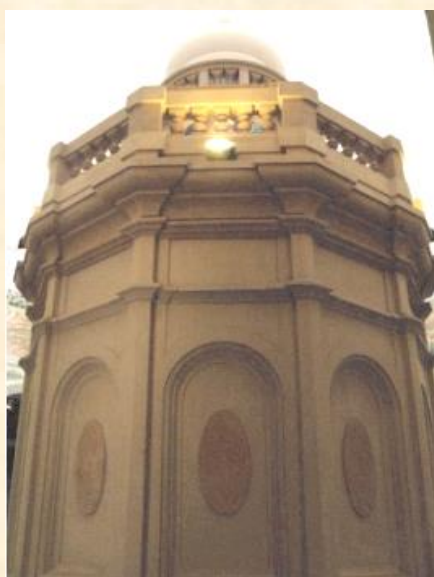
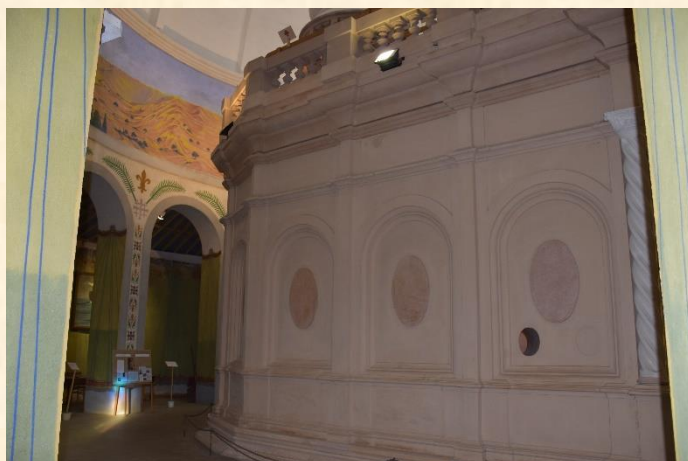
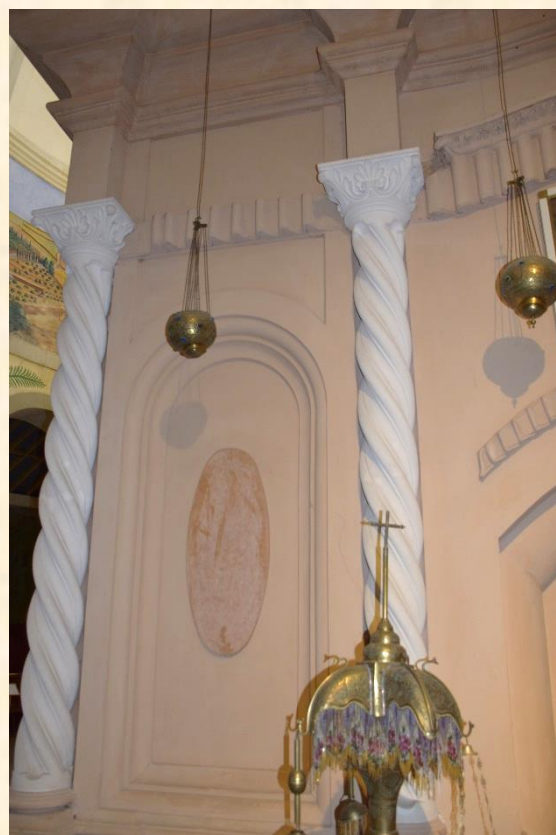
- 8 m 25 de long,
- 5 m de large
- 5 m de haut.

Ses parois latérales sont ornées de  
16 pilastres,

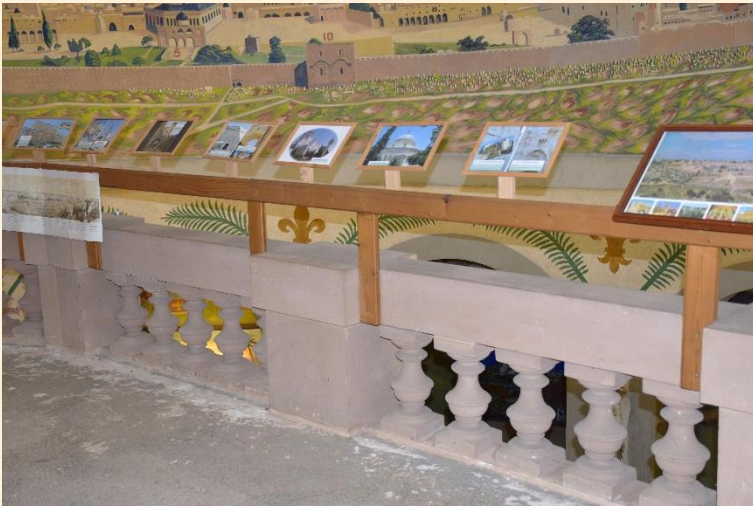
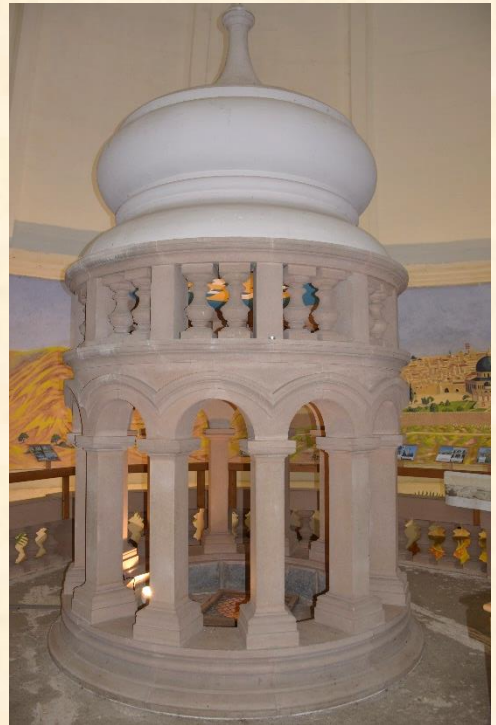
Elles supportent une petite **terrasse à balustrade en colonnettes** un peu trapues, surmontée d'une sorte de **dôme écrasé, en forme de couronne**, de style moscovite.

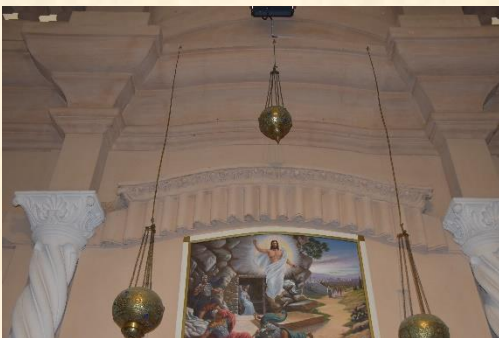
**Construction rectangulaire, décorée de stuc**, le sépulcre se compose, comme ceux du pays, de **deux grottes** communiquant entre elles par une ouverture très basse (1 m 33).

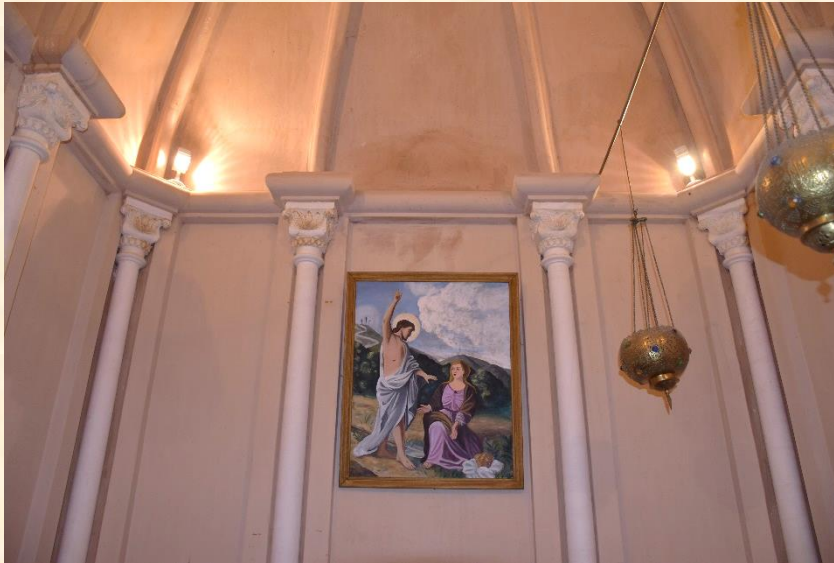
La première, dite "**chapelle de l'Ange**", manière d'antichambre ornée d'une **douzaine de colonnettes**, mesure **3 m 45 sur 2 m 90**.

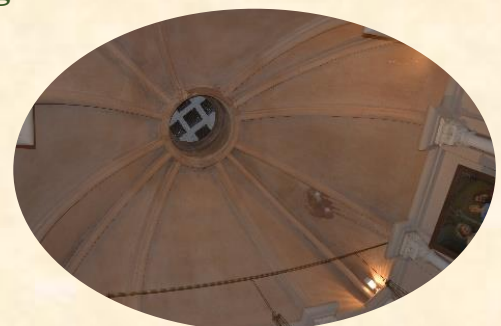
**L'ouverture creusée au sommet** est prévue à Jérusalem pour l'évacuation des fumées des nombreuses lampes, des cierges et de l'encens que n'épargnent pas les rites orientaux.

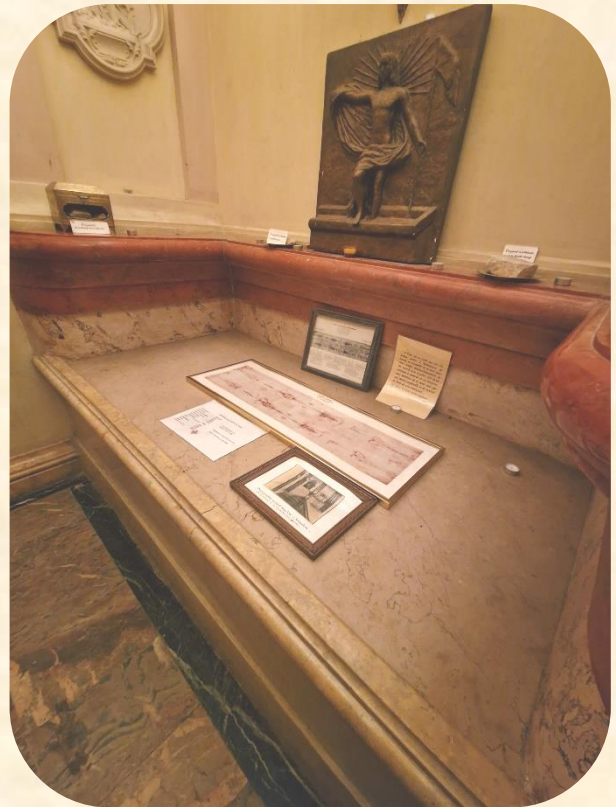
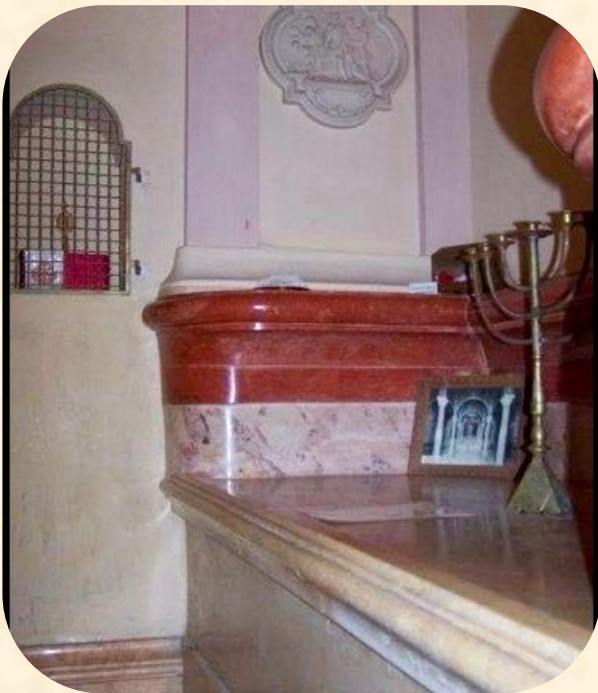
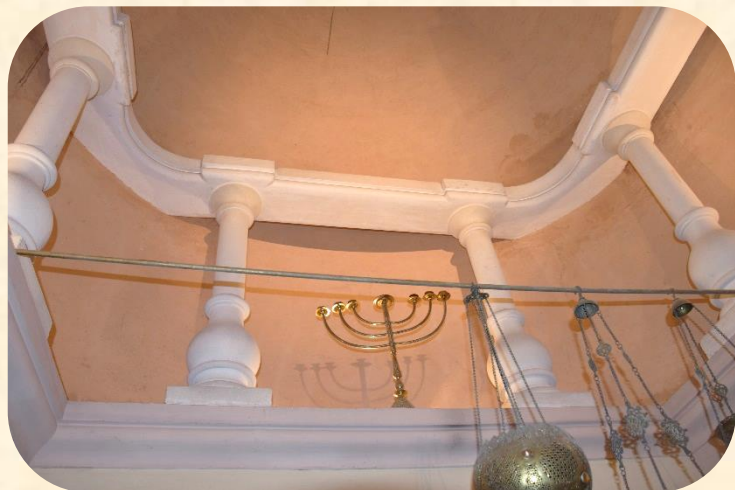
Puis, le **Saint-Sépulcre** proprement dit, mesure **2 m 21** sur **1 m 95**.

La dalle provient de **Jérusalem**, où les chrétiens l'ont polie :

- 12 cm d'épaisseur
- 600 kg

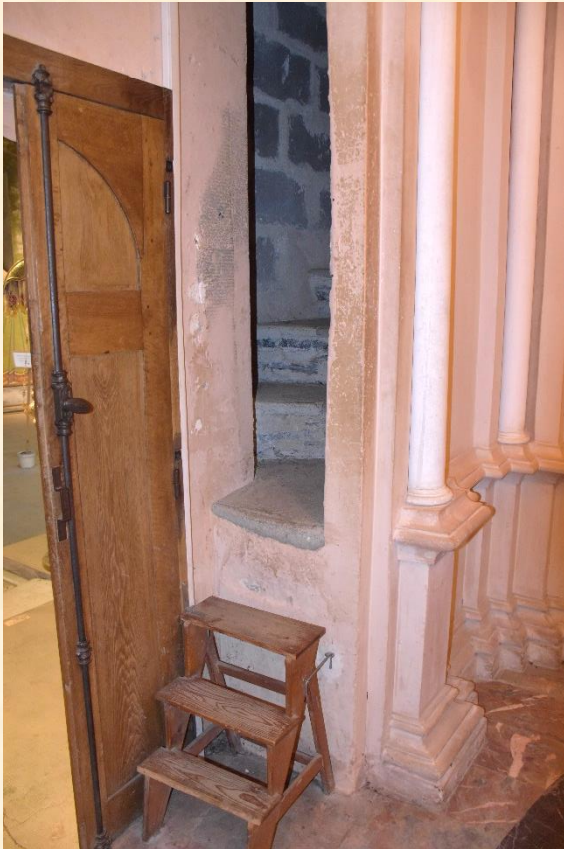
Ménagé dans l'épaisseur du mur, un **étroit escalier** débouche sur la **terrasse de l'édicule**, d'où l'on découvre une **vue panoramique**

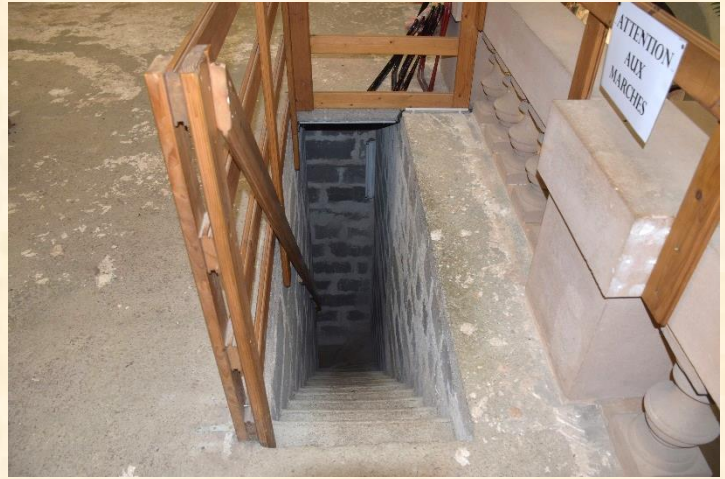
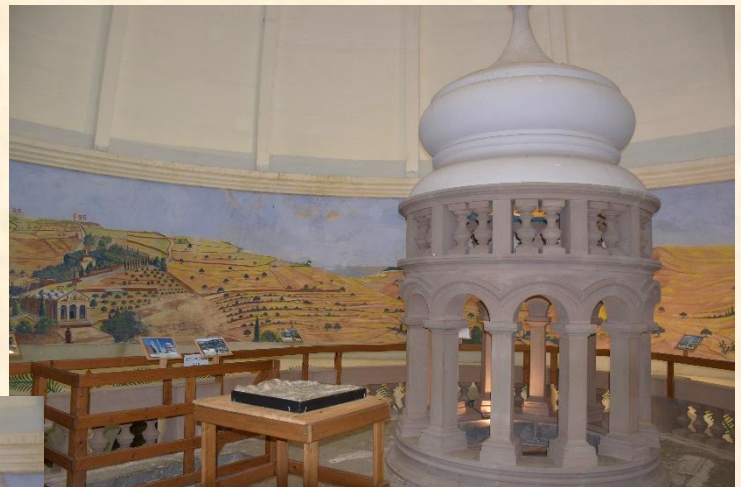
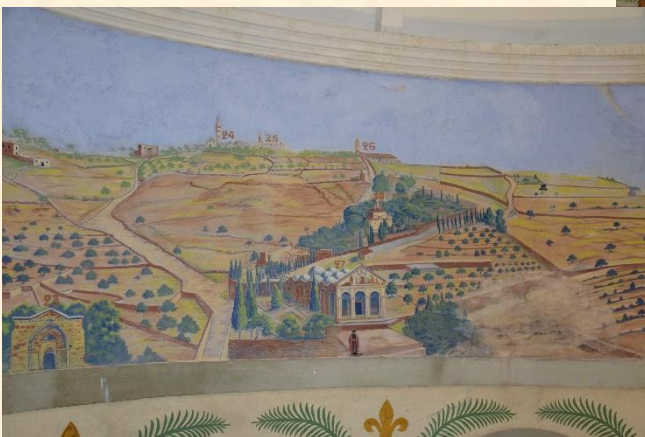
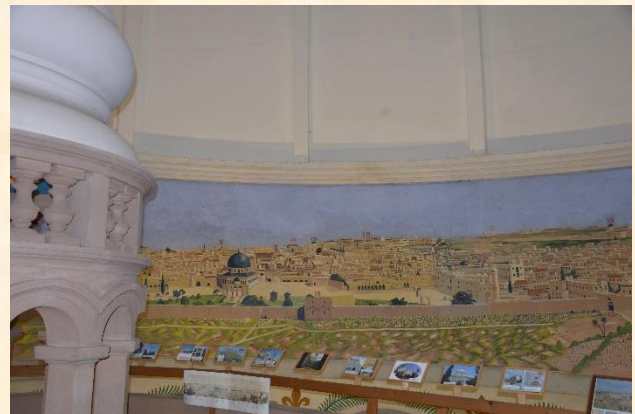
de Jérusalem peinte tout autour de la coupole.

Ce **diorama** illustre très bien **Jérusalem et ses environs au début du XXe siècle** : du Sud au Nord et de l'Est à l'Ouest, trente et un sites remarquables sont ainsi représentés.

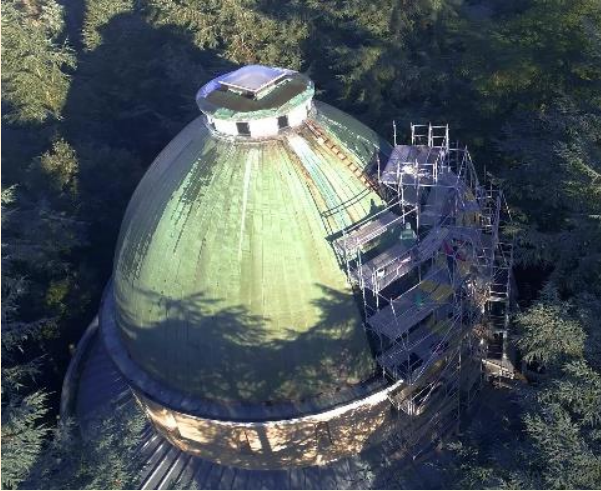
Mise en place de l'échafaudage

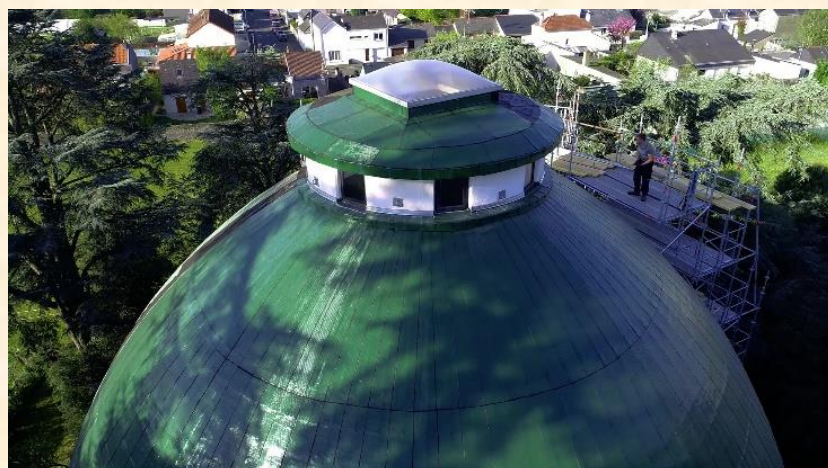
Coupole achevée

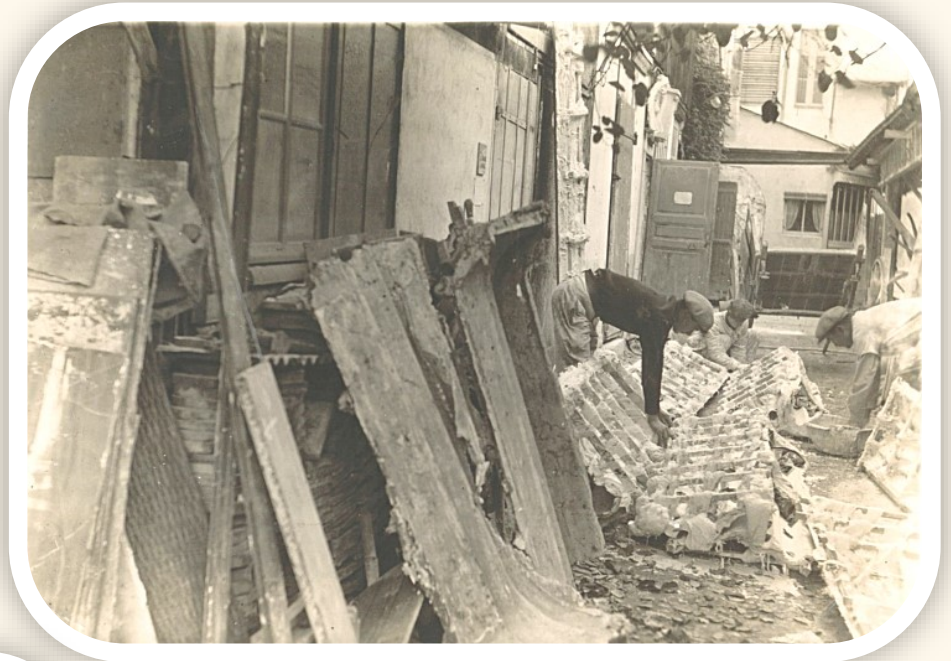
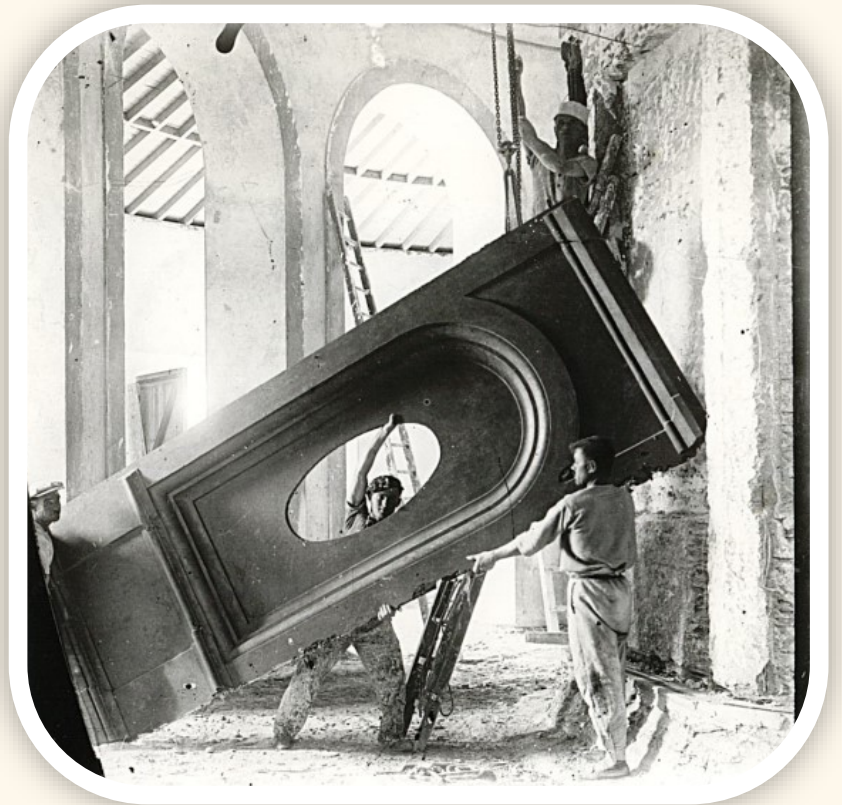
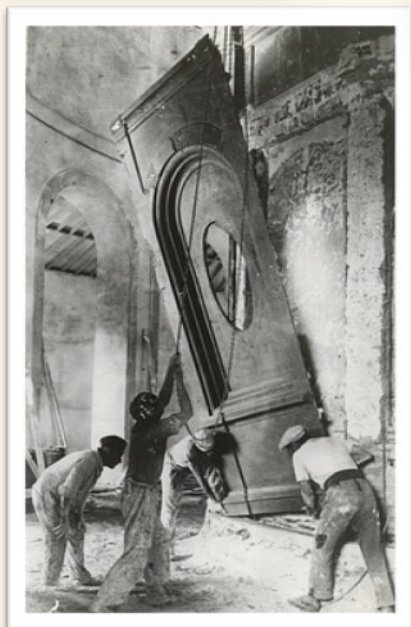
*Photos de la construction de l'édicule*

*Moulage et plâtreage réalisés sur place.*

L'intérieur – édicule – est entièrement en plâtre et a nécessité 5 mois de travaux. Moulage et plâtrage effectués sur place par l'entreprise Bertrand, rue Volney, avec M. Pierre Ratio<sup>4</sup>, chef des travaux. († 1987)

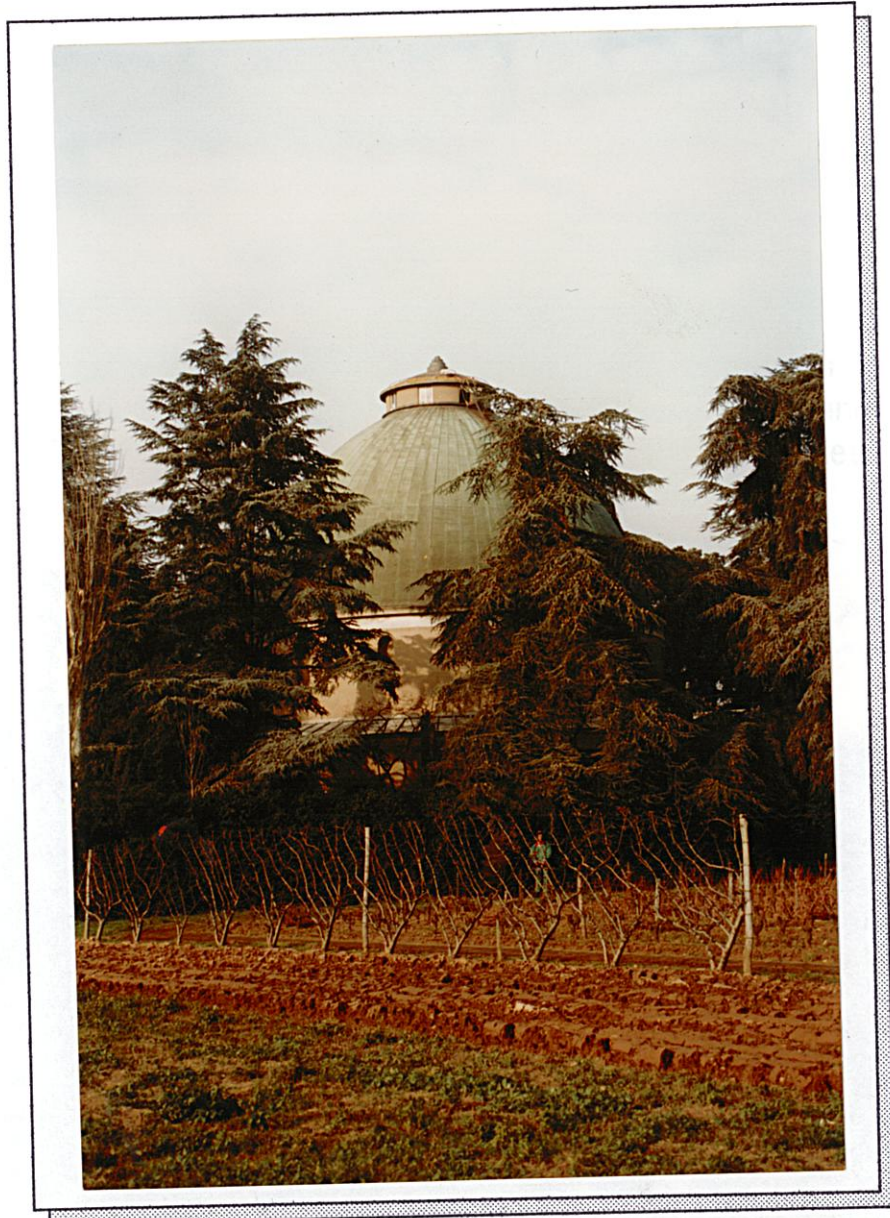
vue générale de l'ouvrage abritant l'édicule du St Sépulcre

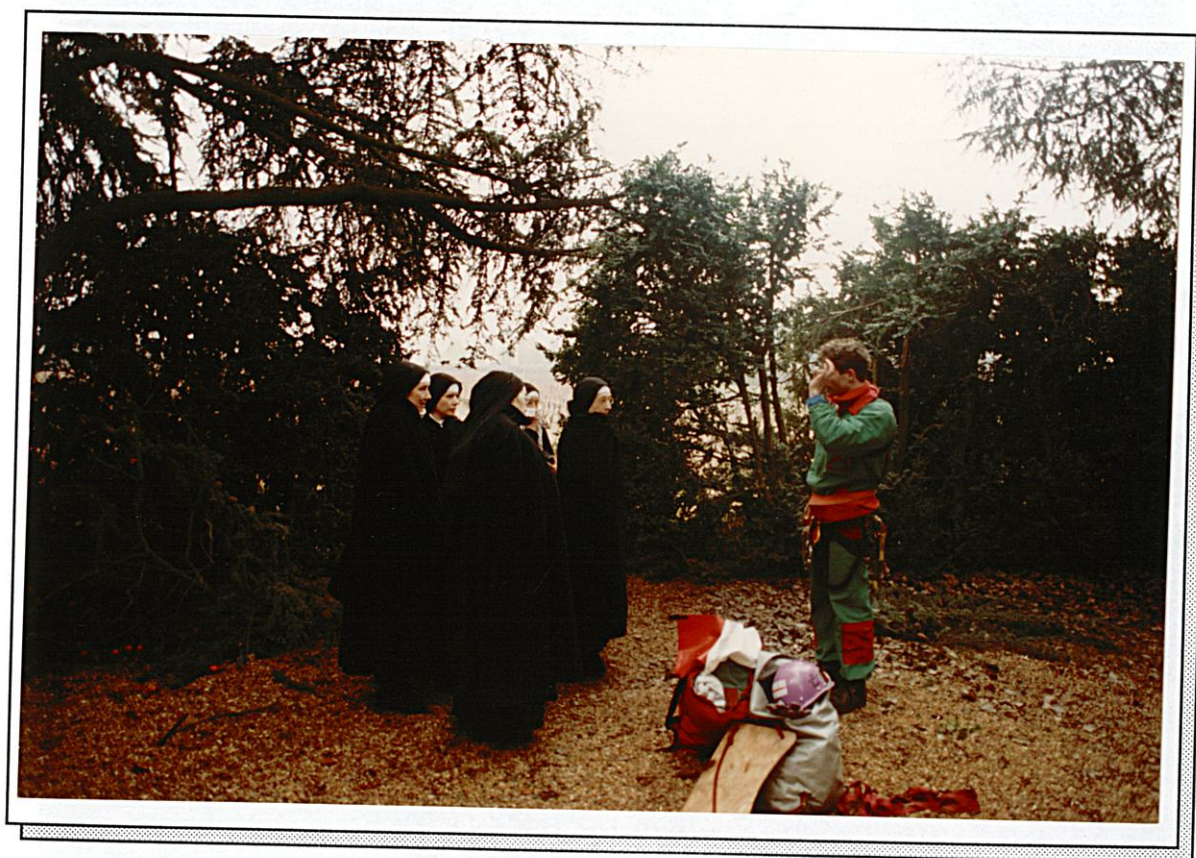
Les photos que nous avons prises montrent l'importance des désordres qui provoquent depuis quelque temps des chutes de matériaux (éclats de mortier et de verre) à l'intérieur du bâtiment, interdisant pratiquement l'accès au niveau supérieur de l'édicule.

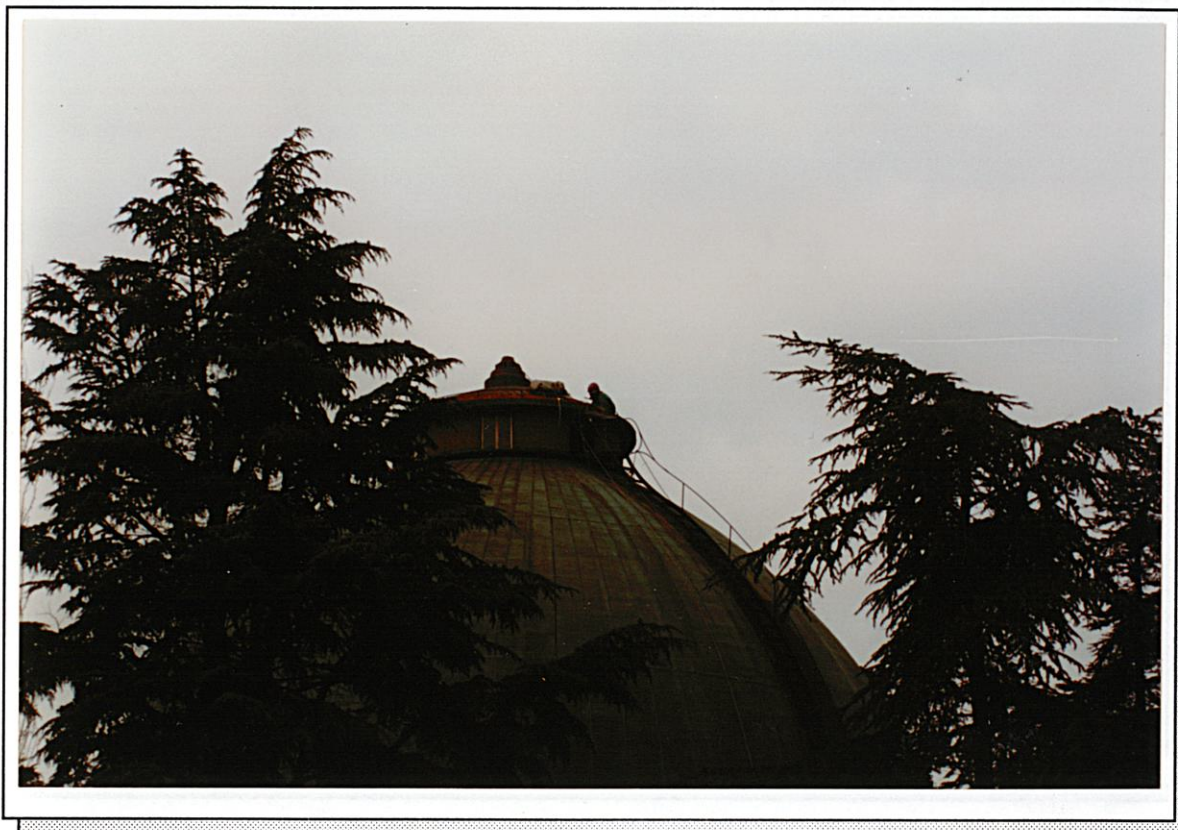
Utilisation de l'échelle métallique externe qui permet l'accès à "la lanterne" (partie sommitale du dôme). Les photos 1 et 2 rendent bien compte de l'état général de cette échelle: métal fortement corrodé, pièces d'assemblage en cours de désagrégation, descellement d'une des pattes de fixation....

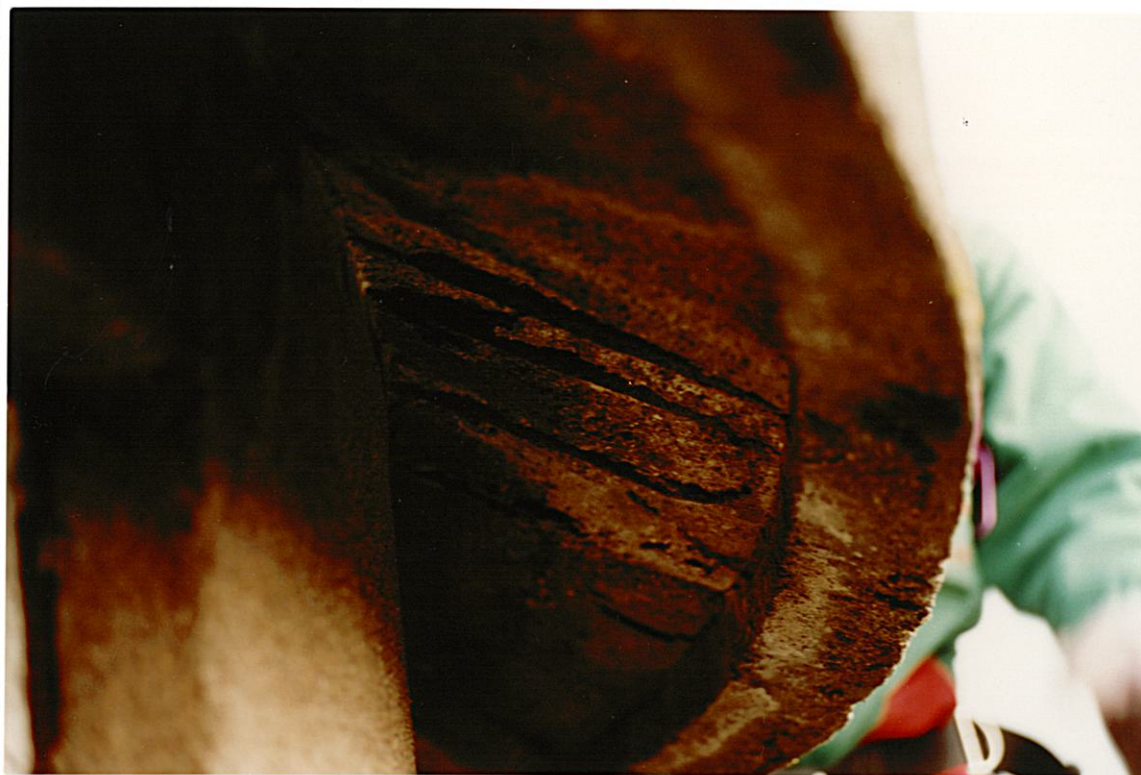
Photo 3

Les photos de détail 3 et 4 montrent les armatures en feraille du béton avec la présence d'importantes fissuration. C'est un phénomène assez classique de vieillissement du béton.

Le béton lorsqu'il n'est pas protégé (avant enduit et peinture) est un matériau poreux et perméable. C'est la cause principale de sa dégradation. Sous l'action du gaz carbonique et de l'eau, malgré les protections type enduit et peinture (avec leur vieillissement naturel le phénomène se produit), la protection naturelle des armatures disparaît et la rouille se forme sur les aciers jusqu'à l'éclatement du béton.

La procédure de reprise de ce genre de dégradation consiste à décaper et traiter les fers avec un produit stoppant la rouille, puis à appliquer un mortier de réparation (à la résine par exemple) pour reconstituer la surface de protection.

Nous pensons que l'ouvrage est dans un tel état de dégradation général (voir la suite de la visite) qu'il faut raisonnablement s'orienter vers une solution de remplacement de l'ensemble de "la lanterne". Ce serait une décision beaucoup plus économique et avec l'utilisation de matériaux résistant mieux aux intempéries, la certitude d'une meilleure tenue dans le temps.

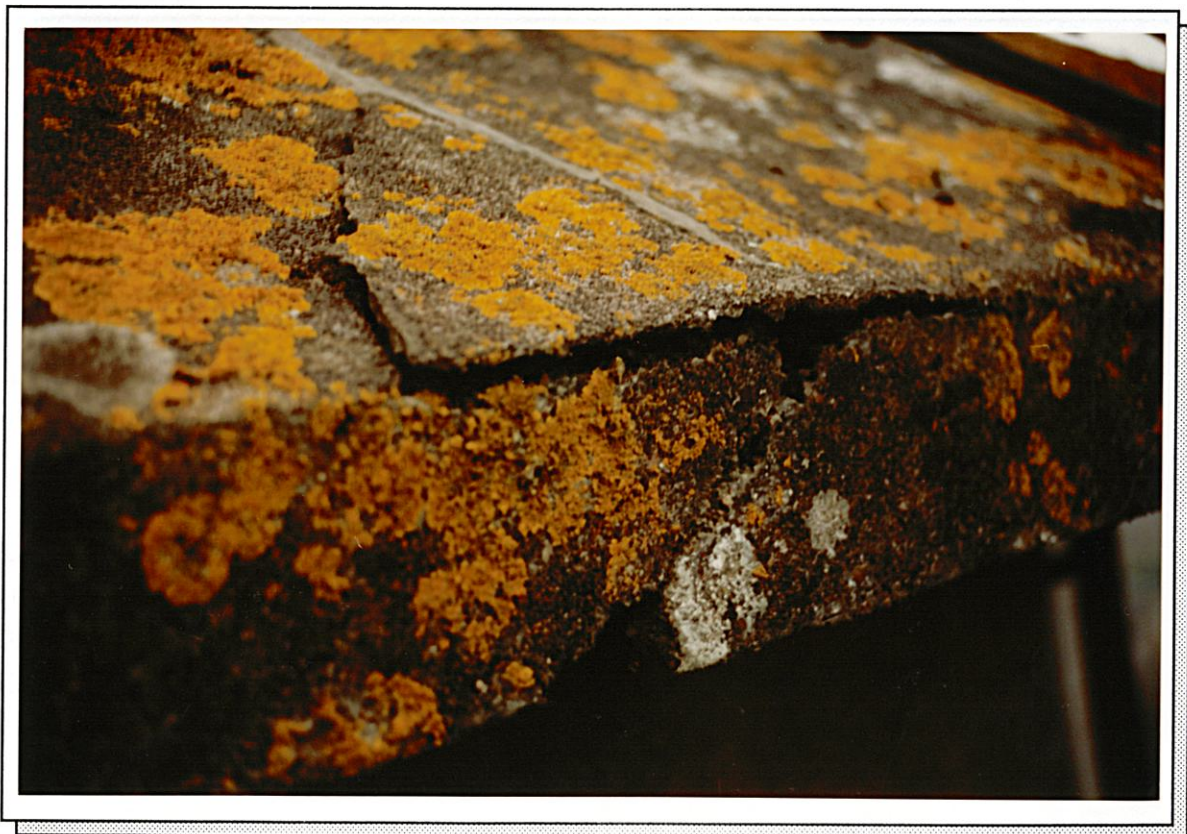
Photo 5

La photo 5 montre une forte présence de mousse sur le revêtement en béton de l'appui ainsi que la présence d'une fissure très importante avec soulèvement de la croute supérieure.

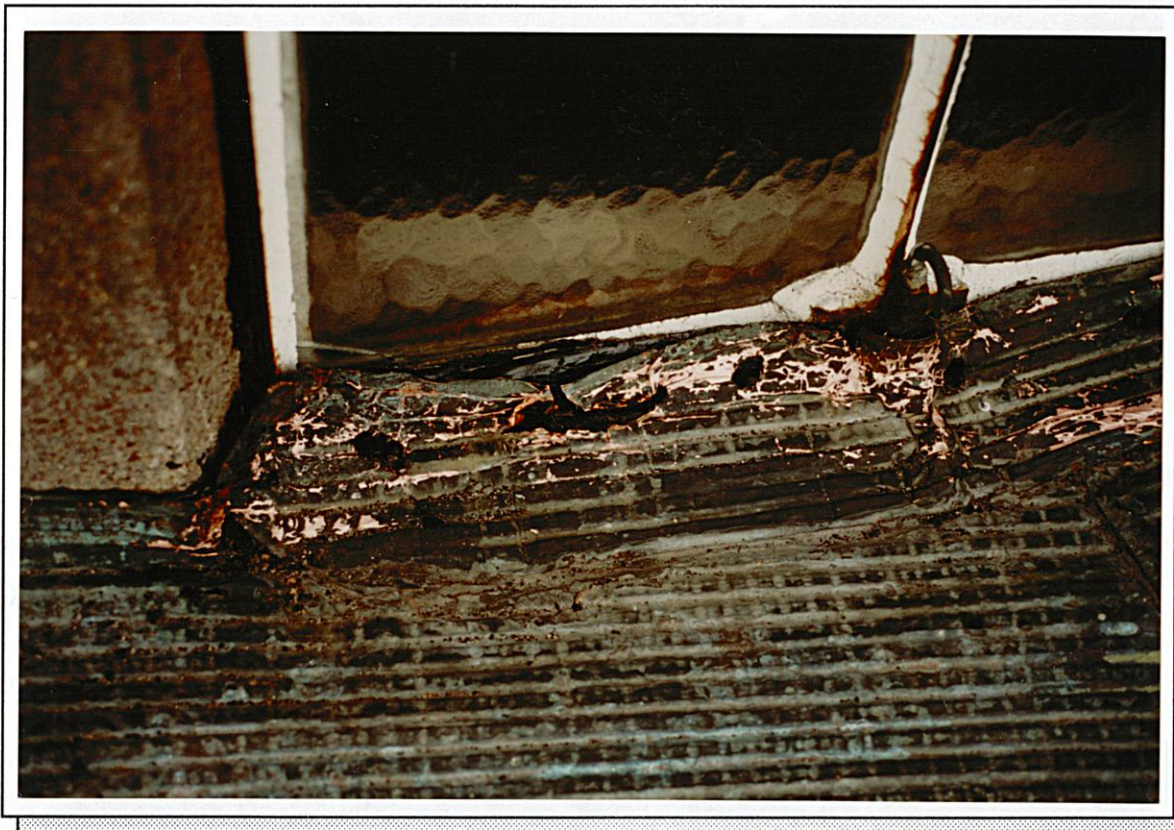
Photo 7

La photo 7 montre la présence de percements dus sans doute à l'écoulement de gouttes d'eau au dessus.

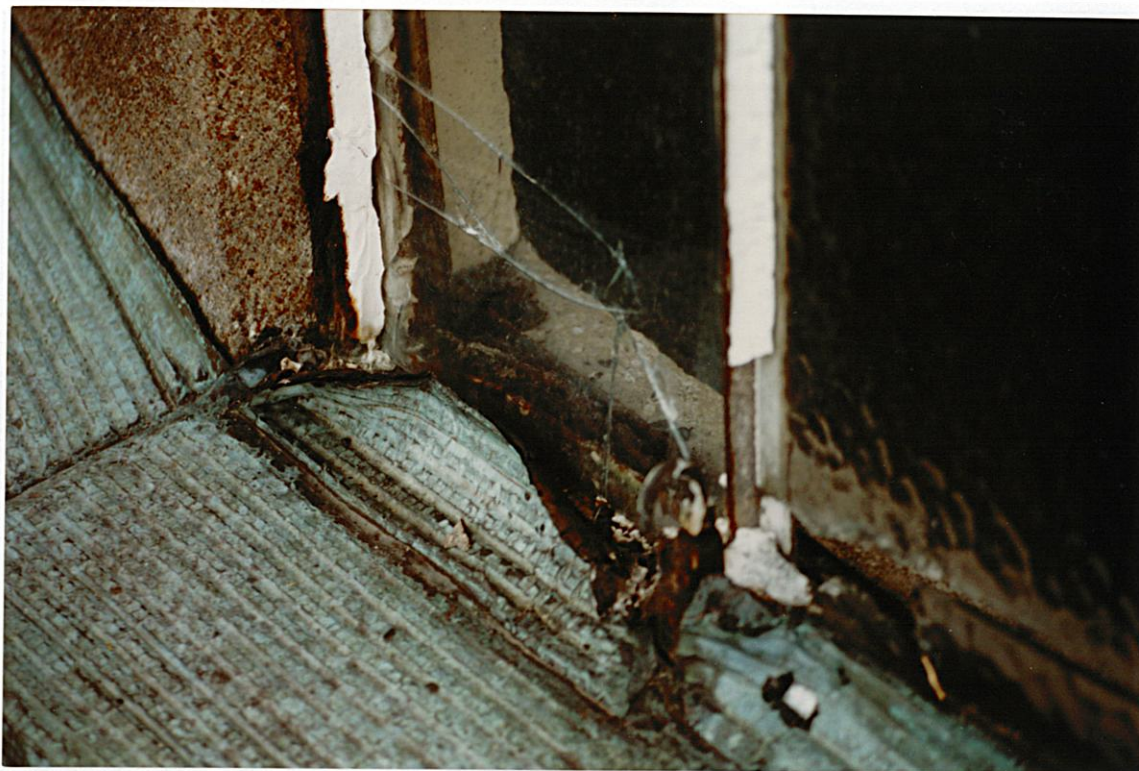
Photo 8

La photo 8 fait voir l'état des huisseries métalliques et le bris de verre par endroits.

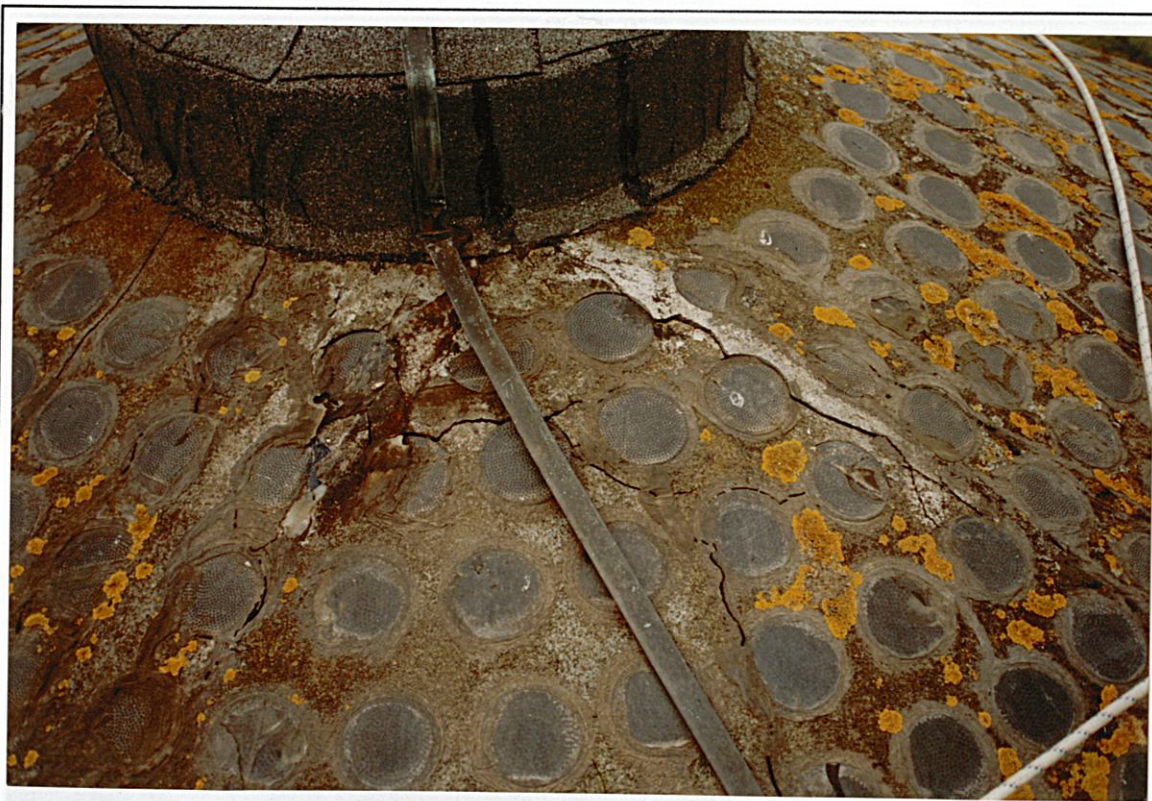
Photo 9

Les photos 9 et 10 montrent la présence d'une très grosse fissure courant le long des pavés de verre colorés.

Cette fissure (dont vous pouvez apprécier l'échelle) communique directement avec l'intérieur du bâtiment (on peut y passer deux doigts) et lorsqu'il pleut l'eau tombe directement sur le toit-terrasse du Saint-Sépulcre !  
La photo 11 désigne l'éclatement d'un bon nombre de pavés de verre.

Là encore plus qu'aux autres endroits l'état général ne justifie pas une solution type réparation qui serait très couteuse.

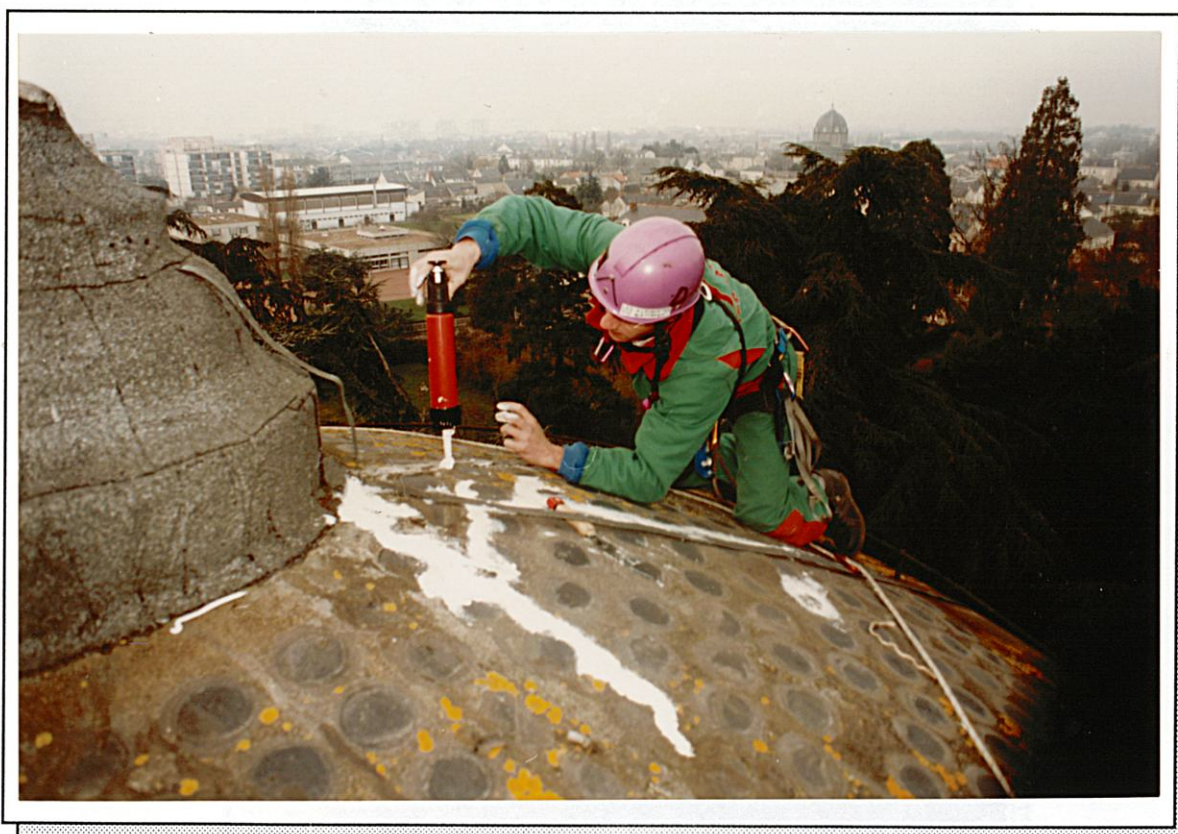
Photo 12

La photo 12 montre que nous avons appliqué un mastic\* d'étanchéité au niveau de la fissure. C'est une réparation provisoire (et d'ailleurs peu esthétique) pour éviter que de nouvelles fuites viennent continuer leur travail de sape.

\* BATIMASTIC est un mastic de maçonnerie assurant l'étanchéité des joints et fissures.

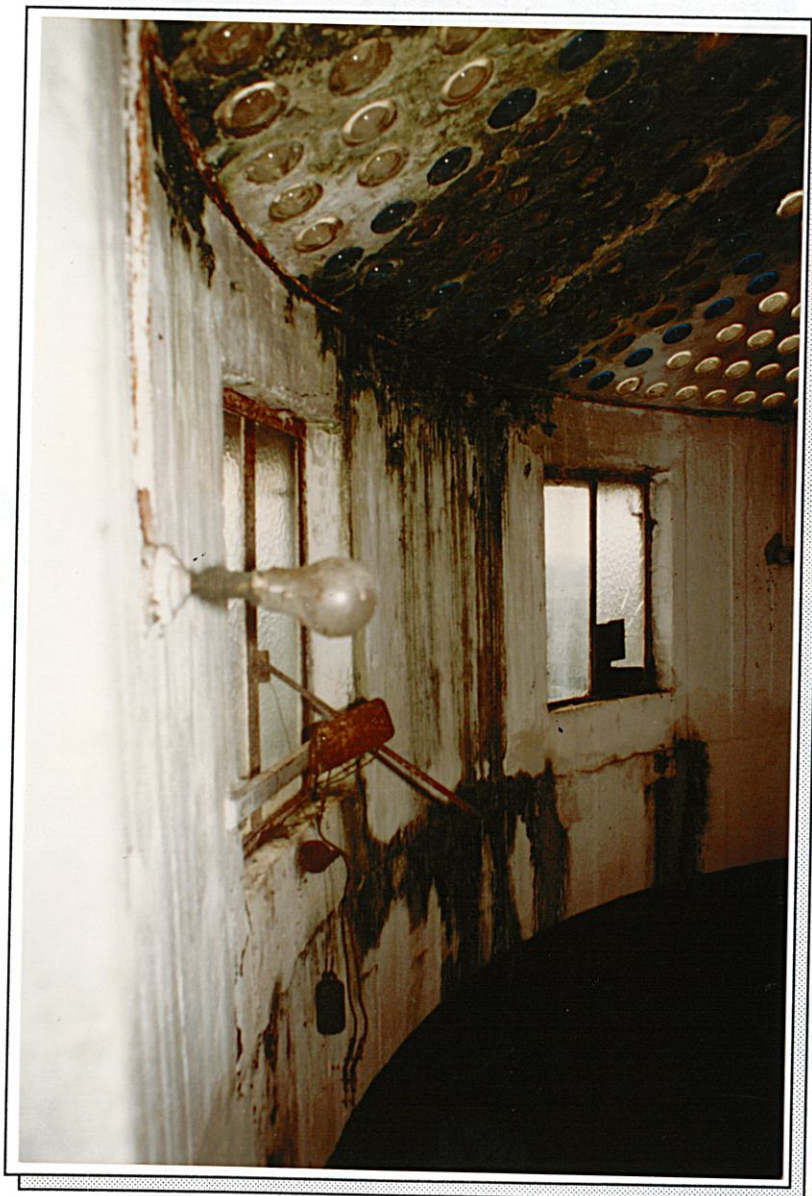
Photo 13

Les traces sombres sont dues aux infiltrations qui provoquent l'apparition de mousse et de salpêtre.

Aux abords des huisseries métalliques, on peut observer de nombreuses fissures avec des décollements du béton en bas des fenêtres.

On note la présence d'une fissure horizontale courant au niveau inférieur. Elle correspond à la jonction voute/lanterne.

On observe la présence de l'ancien circuit électrique.

Nous sommes au coeur de la partie "malade" de l'ouvrage. Une refecton de cette lanterne reviendrait à utiliser des moyens plus important que pour la reconstruire .

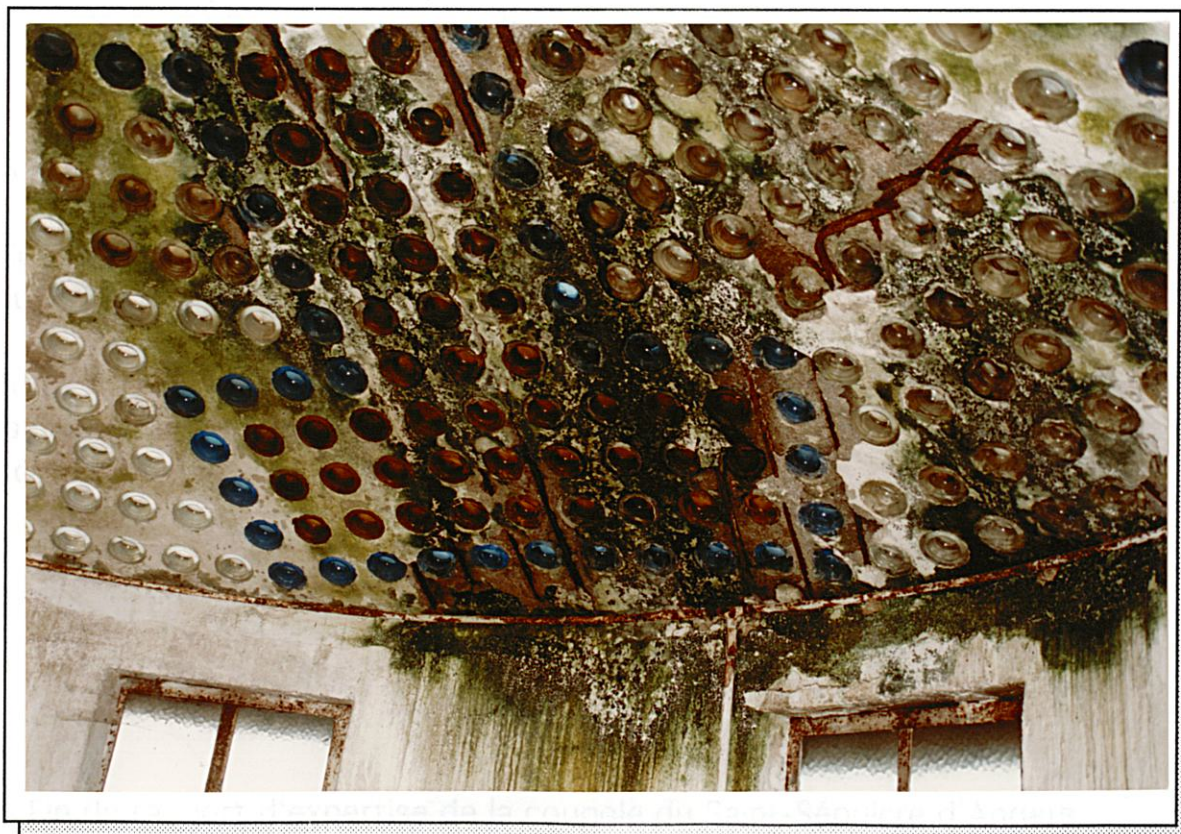
Photo 16

Les photos 16 et 17 montrent l'état du parement interne de l'intrados de la coupole. On remarque les nombreux fers apparents, l'absence de mortier aux alentours des fers. Ce phénomène est comparable aux éclats observés dehors.

Ces deux photos suffiraient à écarter toute idée de réfection tant les surfaces sont en piteux état.

Attention: la chute de petits éclats de béton et de verre est provoquée par la dilatation des aciers sous la poussée de leur corrosion. Ce phénomène va continuer et interdit la visite sur la terrasse de l'édicule du Saint-Sépulcre.

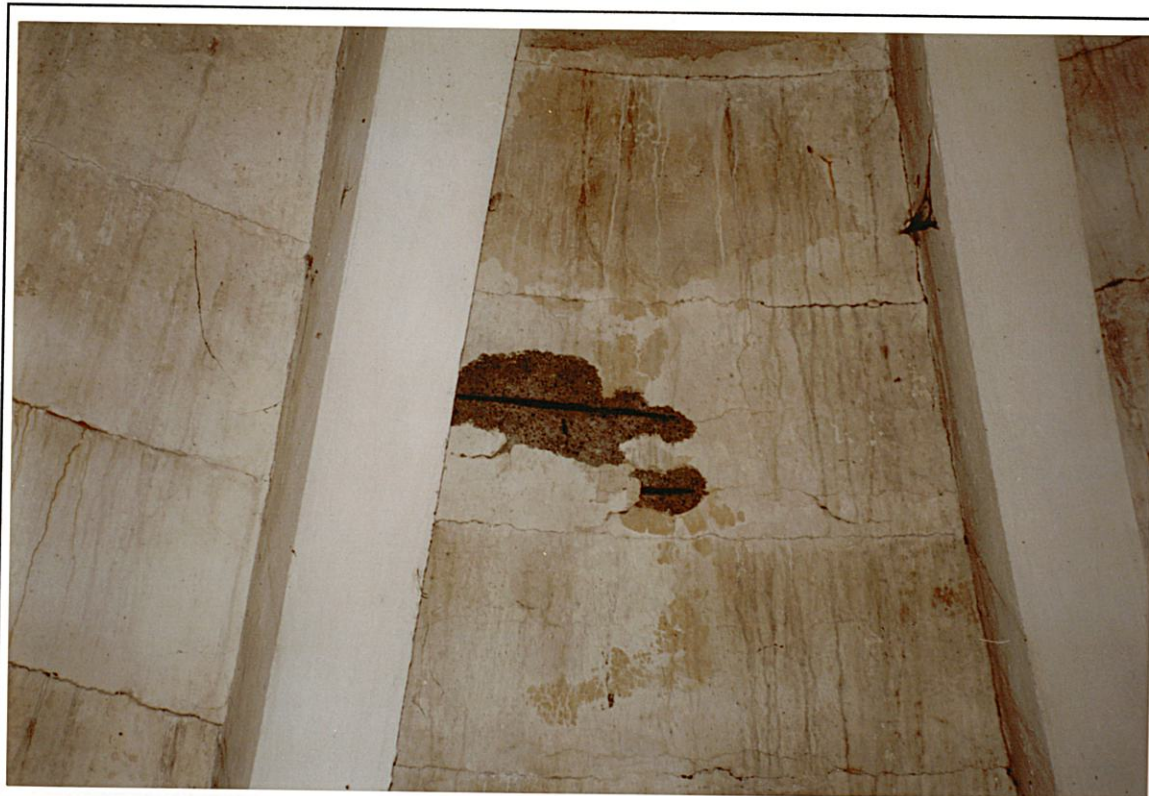
Photo 18

Les photos 18 et 19 montrent les 2 zones abimées de la sous-face du dôme. On remarque les fers apparents et l'éclat de l'enduit blanc. Ce phénomène est limité à ces deux impacts et ne provient pas des désordres constatés plus haut. Il est à souhaiter qu'il ne se généralise pas. Ces désordres pourront être traités lors des futurs travaux.
